**RELATÓRIO FINAL**

**O PROCESSO DE URBANIZAÇÃO DE CURITIBA E A HABITAÇÃO (1920 - 1930)**

Título do Projeto: As Interfaces entre Modernização, Arquitetura, Urbanismo e Patrimônio Cultural nas Cidades Paranaenses - (UFPR: 201933753)

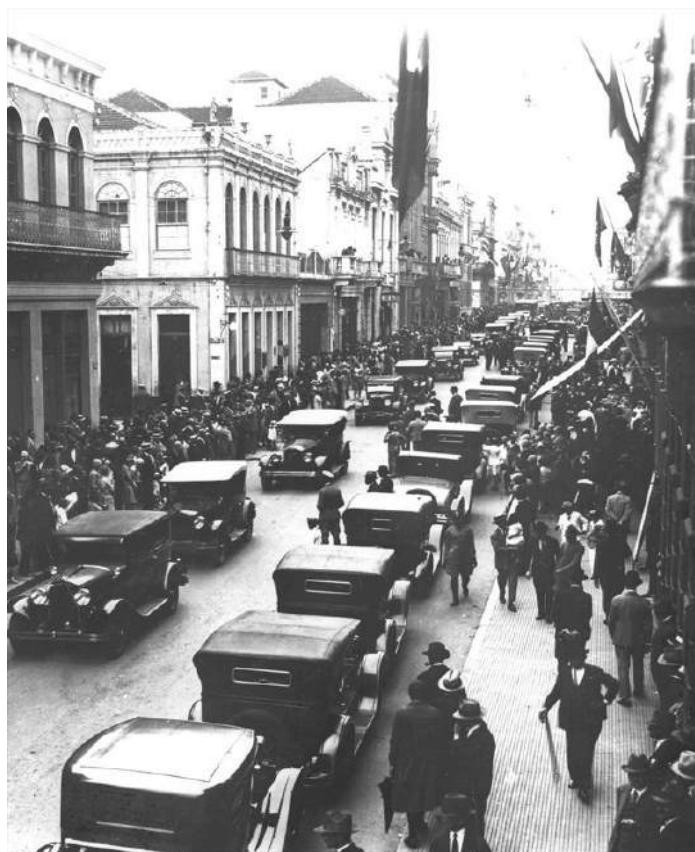
Figura 03: Rua XV de Novembro após a pavimentação da via na década de 1920.

O alargamento ocorre entre a Travessa Oliveira Bello e a Rua Dr. Muricy, por intermédio da desapropriação de parte dos terrenos do lado par, em 1925 (Decreto Municipal nº 15 e Lei Municipal nº 652, CURITIBA, 1925, p. 31-32). O alargamento tem como justificativa o “crescente movimento de veículos e de pedestres, cada dia mais acentuado nesta Capital, [o qual] se reflete com impressionante progresso no referido trecho, agravando as suas condições de trânsito, o que constitui séria ameaça à comodidade e segurança do público” (idem, p. 36-37) [Figura 03].

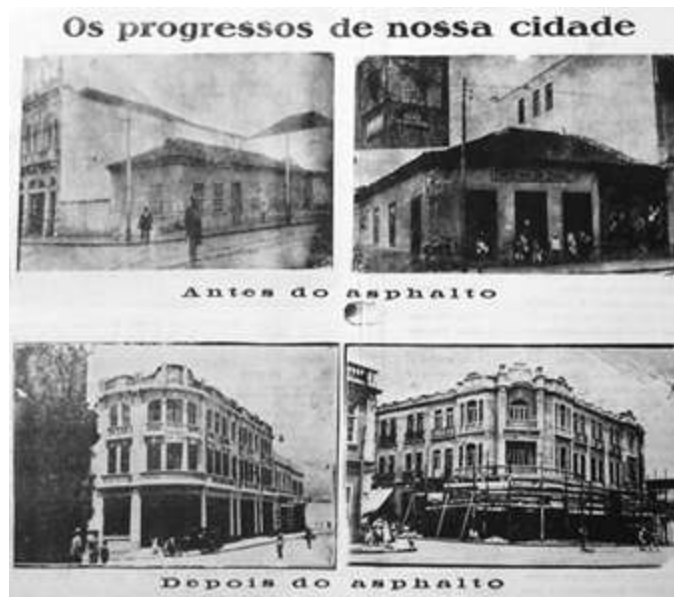
Figura 06: Substituições das antigas residências térreas ou "monstrenços" no centro da cidade, dando espaço à novas edificações que obedecem ao moderno padrão construtivo.

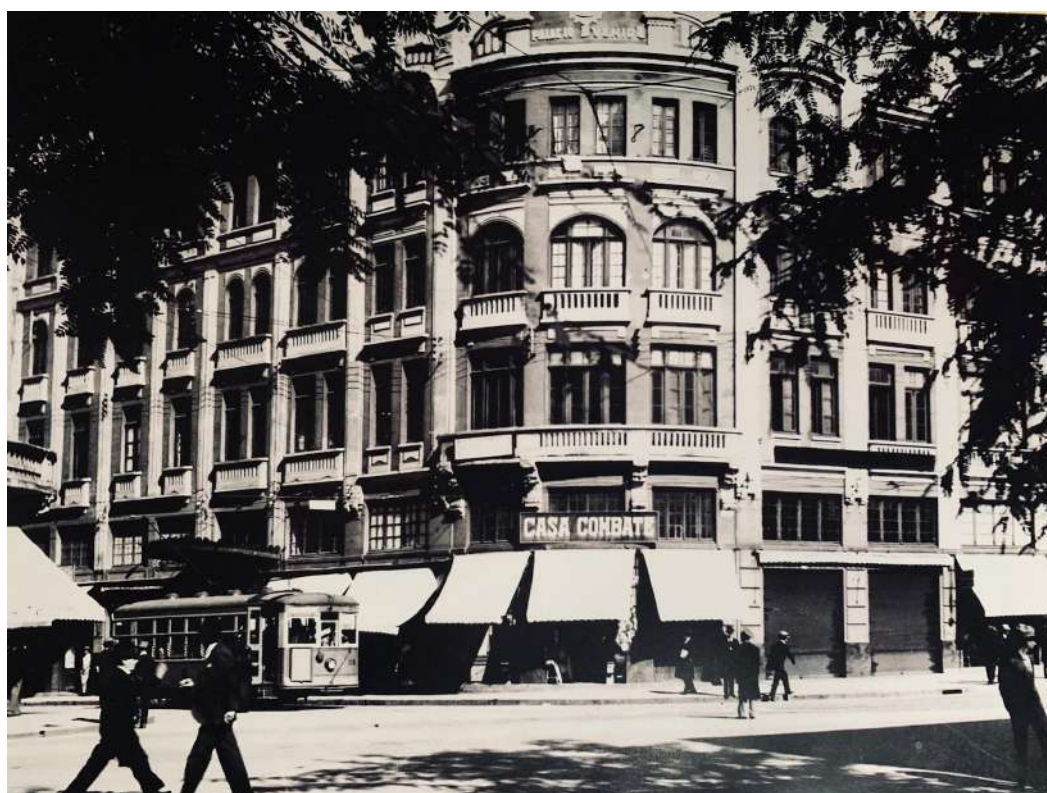
Figura 18: Bonde elétrico, asfalto e demais infraestruturas que atingem o Palácio Avenida. Fonte: SCHWINDEN, 1991.

materializa o progresso na cidade. O edifício de modernas características construtivas, situa-se em uma das principais avenidas da capital e dispõe do conforto da infraestrutura urbana. "Residir, ter uma loja ou um escritório neste 'sumptuoso edifício' significa usufruir do conforto, contar com toda a infraestrutura urbana, luz, água encanada, telefone e rua asfaltada e dispor das principais lojas, dos mais renomados médicos, dos serviços essenciais, dos clubes, dos cinemas e dos teatros ao seu redor" (CASTRO; POSSE, 2017) [Figura 18].

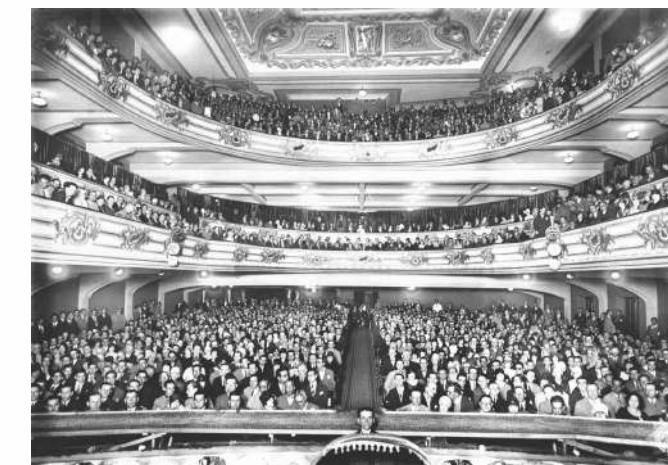
Figura 16: A mais luxuosa sala de espetáculos. Fonte: Casa da Memória

O Cine Teatro Avenida possuía 900 lugares, distribuídos na plateia, frisas, camarotes e segunda plateia [Figura 16, anexo]. A iluminação e instalações elétricas foram entregues à empresa Gastão Chaves & Cia que instalou uma iluminação indireta na abóbada do teatro com globos opalinos. "Na marquise, brilhavam as palavras "Theatro Avenida" (Casa da Memória).
